# Análise Macroscópica e Parâmetros Microbiológicos de nascentes da área urbana de Cláudio, Minas Gerais, Brasil

*Macroscopic Analysis and Microbiological Parameters of river springs in the urban area of Cláudio, Minas Gerais, Brazil*

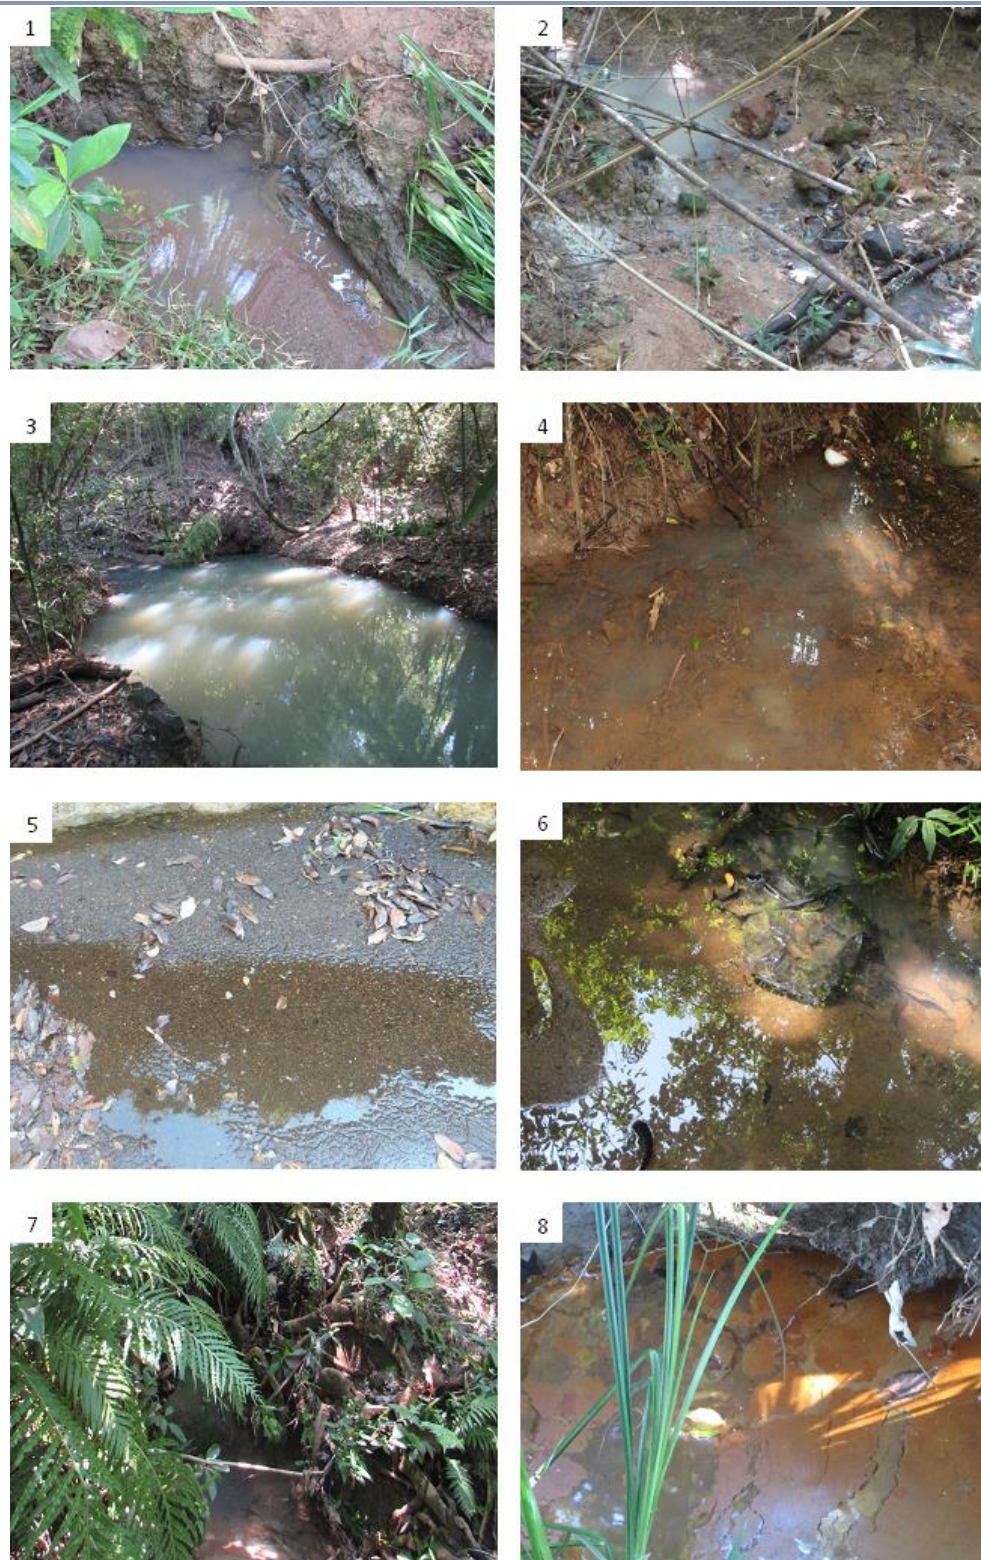
**FIGURA 2:** Nascentes identificadas na área urbana do município de Cláudio/MG.

Das oito nascentes amostradas (**FIGURA 2**), em uma delas (identificada como 5), os aspectos ambientais não puderam ser avaliados, por se tratar de

uma região brejosa com afloramento difuso da água, não foi possível identificar o local da nascente.

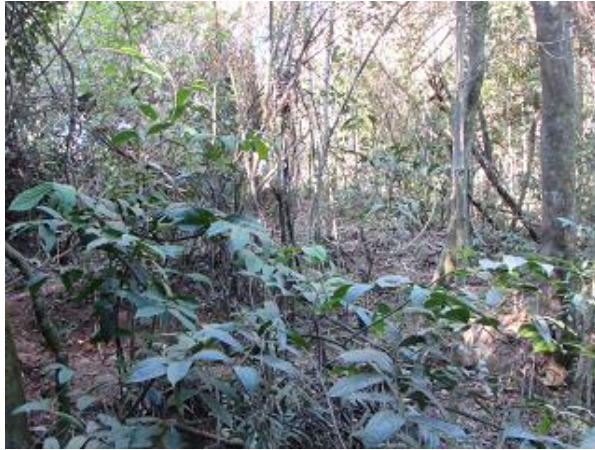
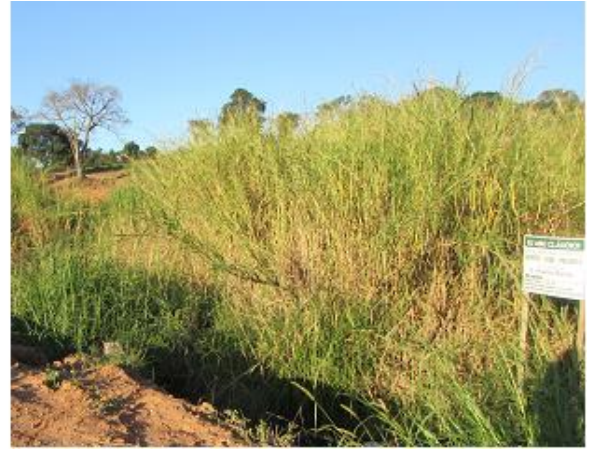
**FIGURA 3:** Vegetação preservada na nascente 3 e degradada na nascente 4.

Dentre os parâmetros avaliados (análise macroscópica), verificou-se que seis das nascentes encontravam-se desprotegidas (sem cercamento) e duas nascentes (nascente 1 e 7) encontravam-se a menos de 50 metros de residências ou estabelecimentos). No que se refere à vegetação,

verificou-se que nas nascentes 4 e 7 esta se encontrava degradada ou ausente, alterada nas nascentes 1, 2 e 6, havendo somente duas nascentes (3 e 8) em estado adequado de preservação (TABELA 3, FIGURA 3).

O levantamento realizado também mostrou, de forma quase generalizada, a degradação ou falta de vegetação no entorno das nascentes (**Tabela 3**), o que certamente contribuiu para uma baixa pontuação e, conseqüentemente, piores índices de qualidade ambiental. A vegetação do entorno dos recursos hídricos exerce importantes funções ao ecossistema, propiciando uma maior infiltração da água das chuvas no solo e realizando a recarga dos lençóis freáticos e, conseqüentemente, permitindo a conservação da perenidade, o que diminui a erosão. Aliado a isso, constitui um elemento regularizador da biodiversidade, do clima, da composição atmosférica e do ciclo hidrológico de uma bacia hidrografia<sup>14, 16</sup>.

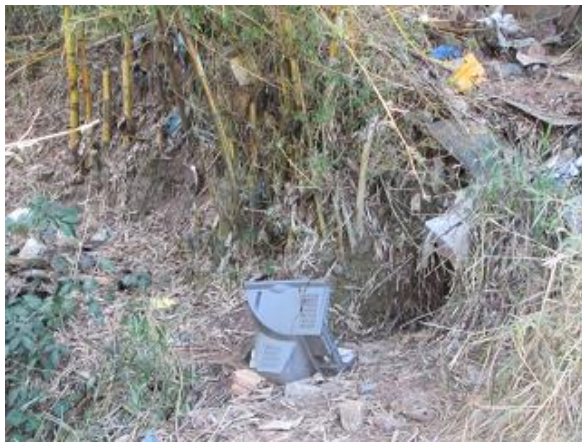
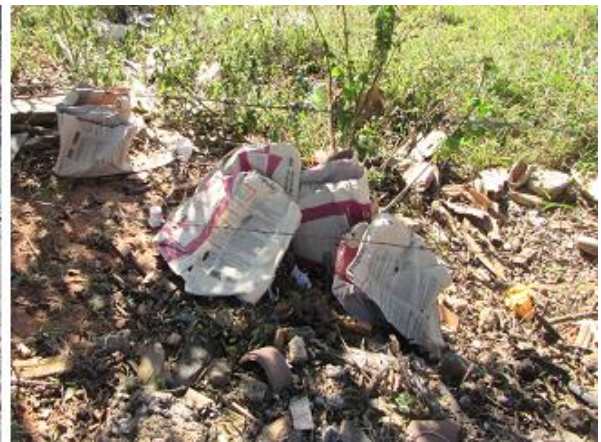
**FIGURA 4:** Presença de lixo ao redor das nascentes 6 e 7.

A presença de lixo (em maior ou menor intensidade) foi constatada no entorno de cinco das

nascentes avaliadas (**FIGURA 4**). Já a presença de espumas não foi detectada em nenhuma das nascentes avaliadas, foi constatada a presença de óleos em apenas uma (**TABELA 3**).

A constatação da disposição irregular de lixo (em maior ou menor intensidade) no entorno da maior parte das nascentes avaliadas (**Tabela 3**) é um fator negativo

e preocupante, que geralmente ocorre devido a não existência de proteção adequada, acesso humano e proximidade de residências<sup>20</sup>. Além da contaminação física e biológica das nascentes e de seu entorno, os resíduos sólidos favorecem o surgimento de ambientes propícios para abrigo, alimentação e reprodução de organismos parasitas e vetores de doenças<sup>11,21</sup>. Além disso, o chorume decorrente de sua decomposição pode contaminar o solo por percolação ou escoamento superficial, podendo chegar ao lençã freático.

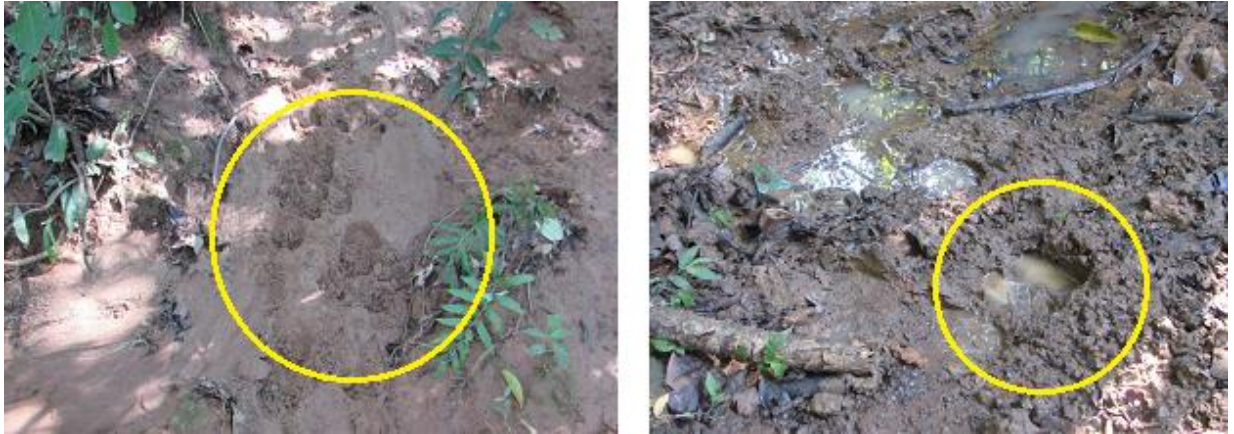
**FIGURA 5:** Evidências de animais domésticos (rastros) nas nascentes 6 e 7.

A presença de animais domésticos (como bois e cavalos) e/ou marcas desses, como pegadas (**FIGURA 5**) e fezes, foi detectada em quatro das nascentes

(nascentes 1, 6, 7 e 8). O parâmetro “uso por humanos” foi observado em duas das nascentes (nascente 2 e 6), foi evidenciada pela presença de pessoas nessas áreas e, ainda, passarelas de madeira para se ter acesso à água, pegadas e revolvimento de terra com ferramentas, como enxadadas (**TABELA 3**).

A constatação da presença de animais domésticos (como bois e cavalos) e/ou marcas desses, como pegadas e fezes, detectada nesse estudo em quatro das nascentes avaliadas (1, 6, 7 e 8), mostrou-se associada à falta de cercamento dessas, uma vez que essas nascentes encontravam-se desprotegidas (**Tabela 3**). Assim, a presença de animais domésticos de grande porte como bovinos e equinos nas APP's desses mananciais contribui, significativamente, para a degradação destes, uma vez que, além de impactar negativamente a vegetação, causam a compactação do solo e seu revolvimento, favorecendo o assoreamento, erosão e aumento de turbidez. Acrescenta-se, ainda, a contaminação biológica da água, que ocorre, principalmente, através das fezes e urina.
